Böse Überraschung bei der Sanierung

Aufdeckung von Erkundungsfehlern beim Aushub einer Altlast

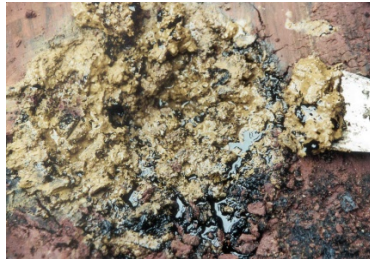
Unvollständig gequollene Tonpellets mit Teeröl in den Pellet-Zwischenräumen.

Zwei Effekte waren beim Bohren und bei der Abdichtung der Erkundungsbohrungen missachtet worden:

Das in den Poren, Klüften und Schichtfugen kapillar festgehaltene Teeröl wird durch die Bohrung gestört und fließt schnell, das heißt innerhalb weniger Minuten, in die neu entstandene Makropore, sprich das Bohrloch

Das Teeröl umschließt die Tonpellets, verhindert den Wasserzutritt und damit die Quellung der Tonminerale. Aufgrund dieses "Coating"-Effektes sind Quelltone in Anwesenheit von lipophilen Schadstoffen in Phase grundsätzlich nicht für Abdichtungen geeignet

Alle Aufschlissbohrungen wurden mit einer Bohrschnecke ausgebohrt, wobei der Schneckendurchmesser größer war, als der ehemalige Bohrdurchmesser. Stockwerksübergreifende Grundwasserpegel wurden gezogen und das Bohrloch ebenfalls mit einer Schnecke ausgebohrt. Anschließend wurden die Bohrlöcher von unten nach oben mit einer Bentonit-Zement-Mischung verpresst.
